un puente a la conciencia

Políticos, ingenieros, periodistas, transeúntes, que a principios de este año atestiguaron el derrumbe del viaducto 1 de la autopista Caracas-La Guaira, intentaron responder desde diferentes ópticas a la pregunta obligada: ¿se va a caer la que algún día representó la obra vial más importante de Latinoamérica?

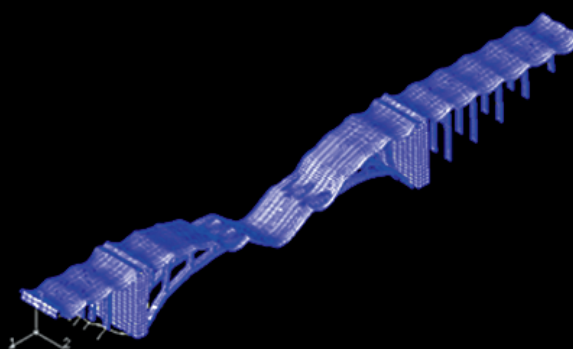
"Simulación del desplazamiento del Viaducto 1 Caracas-La Guaira"
Genny Roa, Ingeniería computacional, ULA, abril 2005

El Centro Nacional de Cálculo Científico (CeCalcULA) expone, a través de sus archivos digitales, una serie de planos que simulaban, desde abril de 2005, cómo colapsarían las estructuras del mencionado viaducto, debido a movimientos de terreno y otros factores.

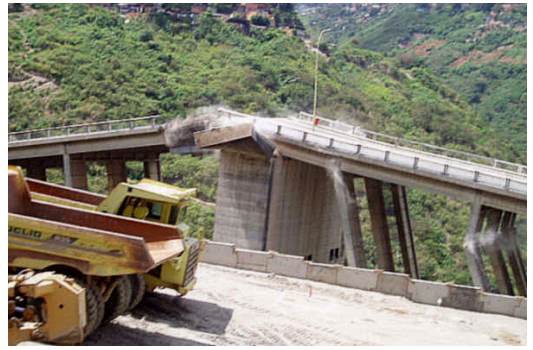
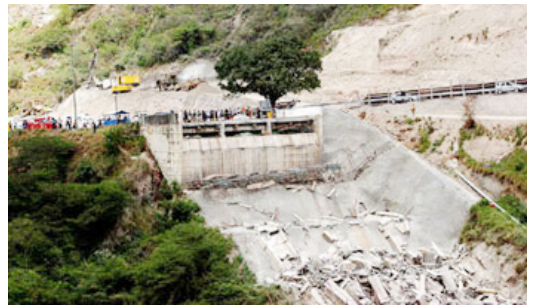
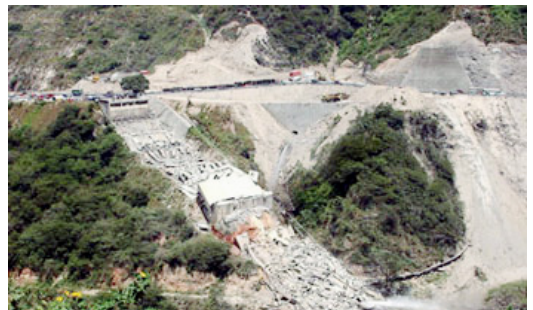
El colapso de una de las grandes obras viales de Latinoamérica
