# Medidas y experiencias desarrolladas para la conservación y recuperación de la micro-cuenca “La Machirí” Estado Táchira

Measures and experiences developed for the conservation and recovery of the micro-watershed “The Machirí” Táchira State

Cristopher Camargo<sup>\*</sup>, Raúl Vidal <sup>\*\*</sup> y Jesús Andrades<sup>\*\*\*</sup>

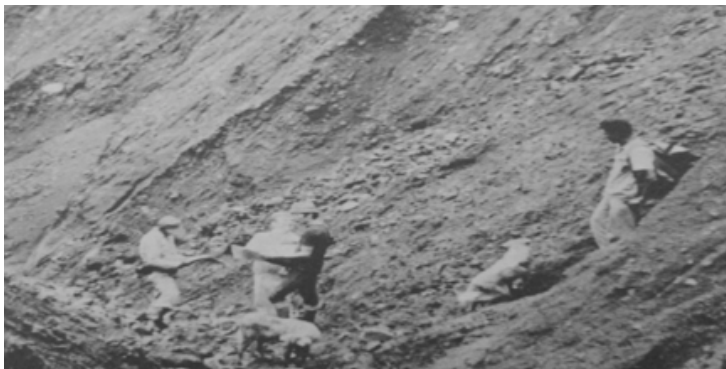
Aunado a estos informes, CORPOANDES a través de su revista N°9 explicaba brevemente todos los aspectos contemplados en el proyecto de recuperación de la Cuenca e indicaba la susceptibilidad de la zona contigua al puente Libertador (incluido este último), a las consecuencias de los procesos erosionales; también se expresaba la necesidad de enfocar la elaboración de un proyecto semi-detallado que contuviera las líneas generales que permitiera la flexibilidad de la toma de decisiones al considerar las condiciones reales de las zonas erosionadas, las cuales variaban constantemente (Masini, 1972) (fotos 2 y 3).

**Foto 2.** En el fondo de la Cárcava “El Medio”: sobran los comentarios.

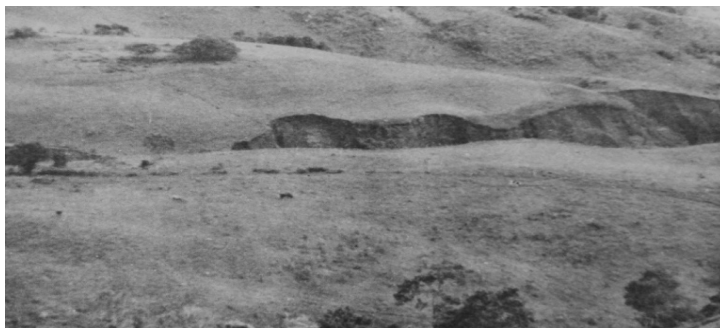
**Foto 3.** Micro-cuenca El Toro: Desapareció el bosque para dar paso a los potreros. De inmediato se acentúa la erosión y aparece la Cárcava.

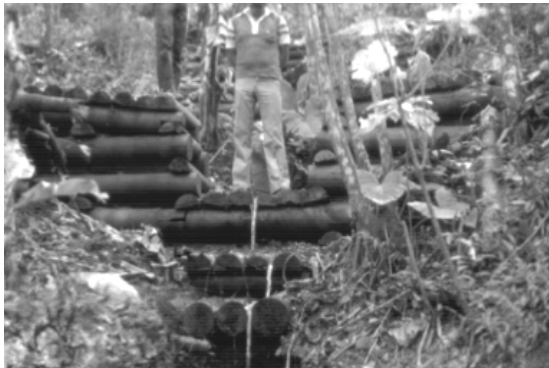
Finalmente, Montoya realizó una evaluación financiera a partir de la relación beneficio-costo de las actividades agropecuarias (producción de caña de azúcar, café, maíz, leche y carne) existentes en 1981 en las zonas bajas de la micro-cuenca, y una evaluación después de aplicado el proyecto en 5 años. Del primer análisis dedujo un beneficio bruto total de 1.396.115 Bs. y para el segundo, 33.085.428,13 Bs. (producción de Caña de azúcar, Café, Maíz, Leche, Carne, Cambur y Hortalizas), justificando de este modo la importancia de aplicación del proyecto al comparar los beneficios económicos que generaría el proyecto. Resulta perentorio señalar como dato anecdótico la construcción de algunos diques con madera rolliza como medida de prevención en algunos torrentes no activados a comienzos de esta década, así lo corrobora la experiencia y fotografía hecha en 1981 por Vidal (2009) (foto 5).

**Foto 5.** Dique de madera rolliza aplicado como medida preventiva en un torrente no activado de la micro-cuenca; fotografía tomada en 1981.

Todas las obras desarrolladas entre 1972 y 1976, fueron abandonadas, quedando solo unos montones de piedra en los sitios; se llegó incluso a construir uno de los diques con más de 20 m. de altura, pero bastaron dos o tres crecidas y esos trabajos quedaron sepultados por los sedimentos (Ramírez, 2011, junio) [Entrevista realizada por los estudiantes de Comunicación Social de La Universidad de Los Andes-Táchira Francisco Hernández y Angelis Cavallini]; igual suerte corrió la oficina de campo del proyecto “La Machirí” y su Vivero anexo (Vidal, 2009).
